2011年3月31日～4月1日 福島県須賀川市～いわき市 東日本大震災視察

(有)北海道建築工房 小室雅伸

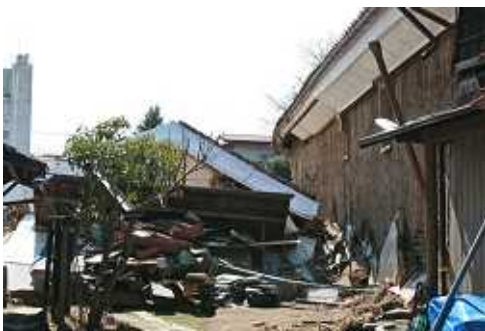
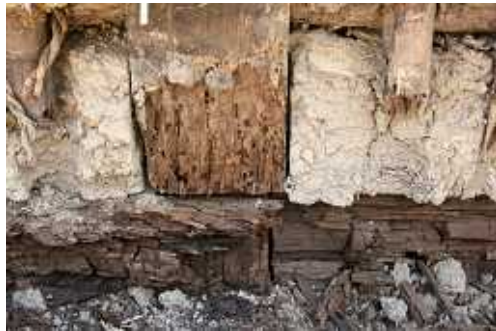
土蔵 伝統的土蔵づくりの蔵はほぼ全滅。土台及び土台付近の柱や竹小舞は腐れと白アリでぼそぼその耐力無し・存在しない為に揺れで傾き土壁が崩壊している。地元産の大谷石の蔵(これは見て無い)もほぼ全滅とのこと。

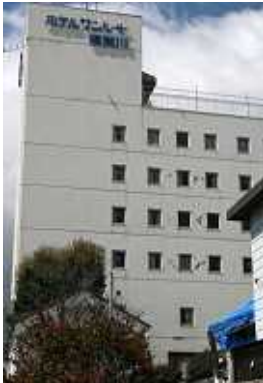
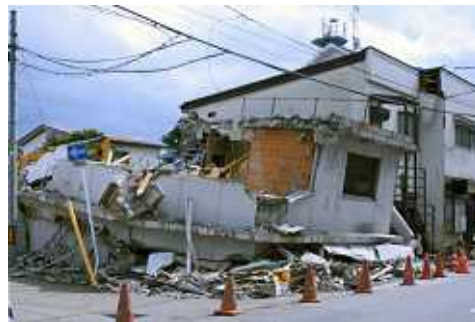
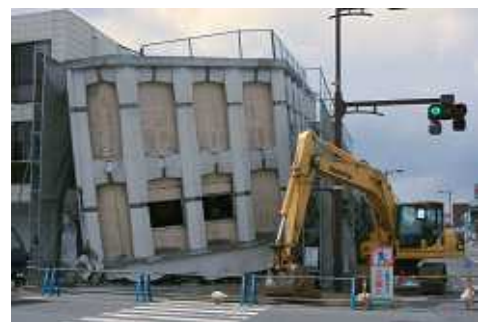
市内中層ビルなど 旧耐震と思われるRC造建築は典型的柱のせん断破壊を受けている。また、極めて構造設計が怪しいRC造、鉄骨造、CB造は坐屈破壊等で全壊は当然のこと。

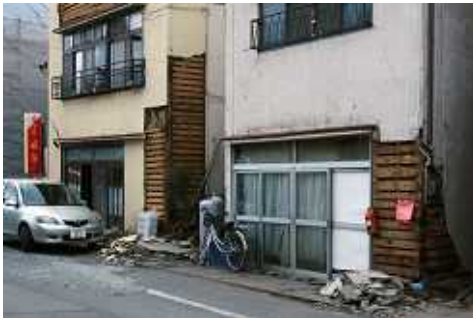
木造建築 古い木造モルタル建築で被害顕著の原因は、白アリ・湿潤環境に寄る土台の腐れ、モルタル下地材・柱等の内部結露による腐れによる。

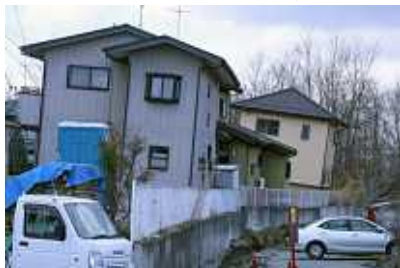
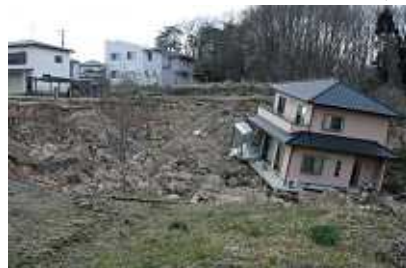
地盤による被害 盛土に建つ建築は地盤沈下・液状被害による建物の傾斜が顕著。郊外で深い沢を埋め立てた造成地では地滑りにより6 - 7m陥没。しかし、近年に建てられたものはベタ基礎から屋根まで一体に頑強に造られているため、建築体としての破壊は全く見られなかった。木造の耐震化の成果は確実にある。

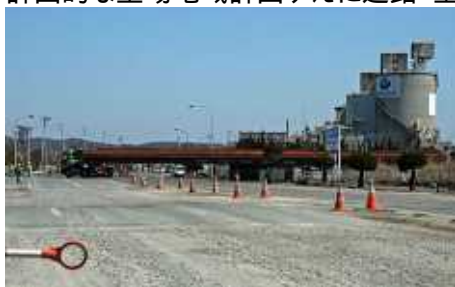
打ち揚げられたバースの50m以上ありそうな鋼管積荷を移動していた 小名浜工業港沿いの湾岸道路にて撮影

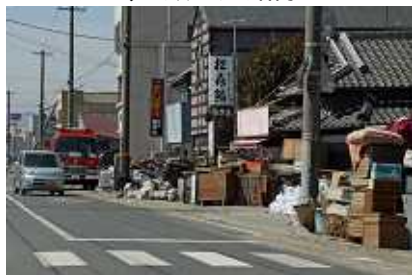
一方、小規模工場・商店・民家が並ぶ小名浜の市街地は津波の高さはさほどでもなかったようで床上浸水等によるスクラップ類が道路際にまとめられ回収待ちのレベルになっている。街機能は正常化してる。

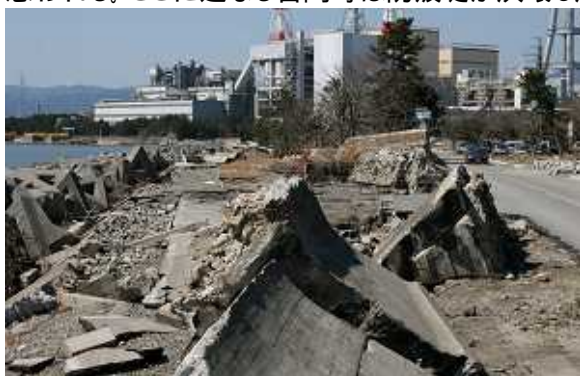
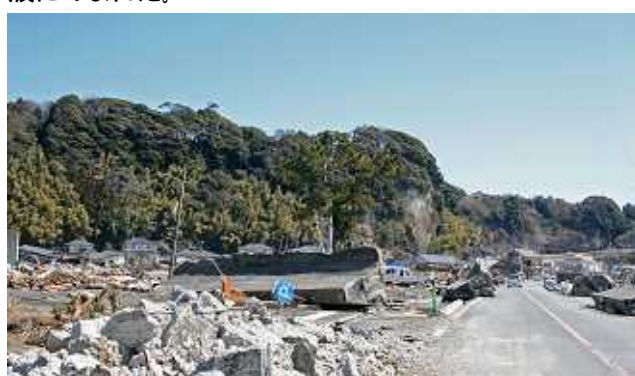
勿来火力発電所 停止もなく無被害だが、防波堤は決壊し近くの墓地は当然全倒壊、3m程度の津波かと思われる。ここに連なる岩間町は防波堤が決壊し津波にのまれた。

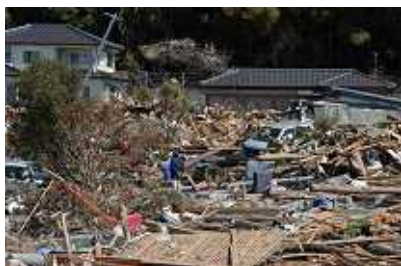
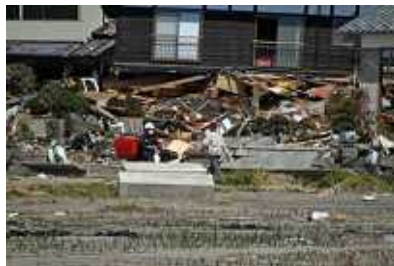
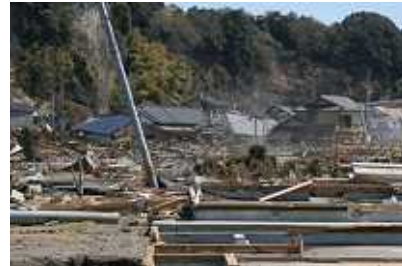
岩間地区 <http://www.youtube.com/watch?v=-2bspSgtE9k> 堤防が根こそぎ流されて道路の向こう側に壊滅状態。若い奥さんの軽自動車の移動にJAFがちょうど到着した。殆どの車は整理されている。郵便配達バイクがガレキの中を走って行ったが、すぐに折り返してきた。

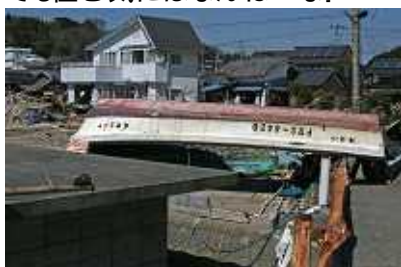
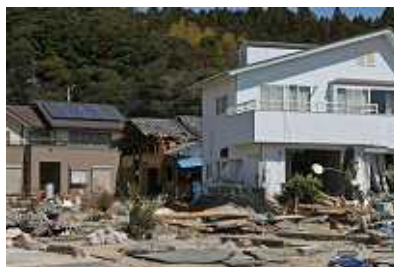
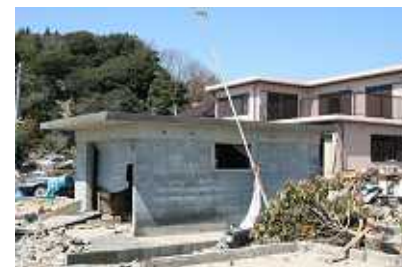
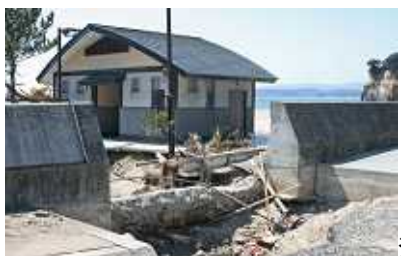
小浜地区 <http://www.youtube.com/watch?v=hos4XAkWKEc> 岩間地区から一山隔てた小さな漁港と美しい海水浴場がある集落。防波堤の一部が決壊、防波堤を超えた津波は瓦葺の古い住宅を破壊した。僅かな新築木造住宅は全壊は免れ、CB造の車庫と新築したばかりのRC住宅はしっかりと建っている。このRC住宅のかたづけをしていた夫妻に、通りすがりの知人が声をかけた。「布団干してどこ持つてくのー?」「避難場所にだー」「この年になって、またこれから住宅直すのもなー 皆んないなくなってここだけぽつんと残っても住む気にはなんねーな」

海水浴客用RC造トイレは防波堤の海側に建つが無傷。

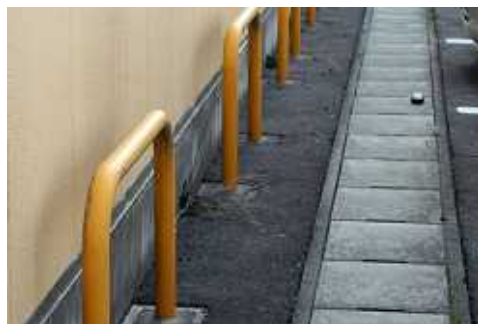
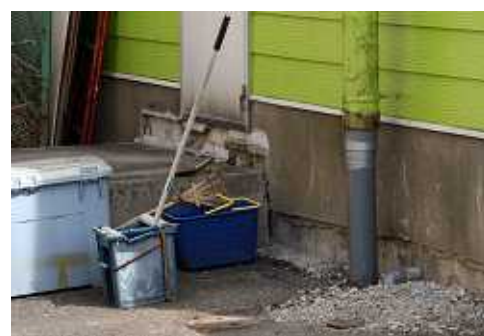
いわき市のダイソー においても同様に地盤と共にゆられるから、正面右端の地盤が5センチ程度下がって、水道管が断裂した程度で入口、側面の建物と地盤の取り合い部分は何事も無い。

隣接の建材店(下右写真)は、杭基礎の為周辺地盤が約20cm下がり、各種配管は断裂、ポーチ階段の段差大。道路沿いの大看板基礎廻りは30cm程度地盤が下がり、アスファルト舗装で段差解消の手当てがされていた。いわき市の殆どの建物は杭基礎なので、激しい地盤沈下による段差拡大が大きな残留被害となっている。その点において、コロンブスの特性との差が大きい。

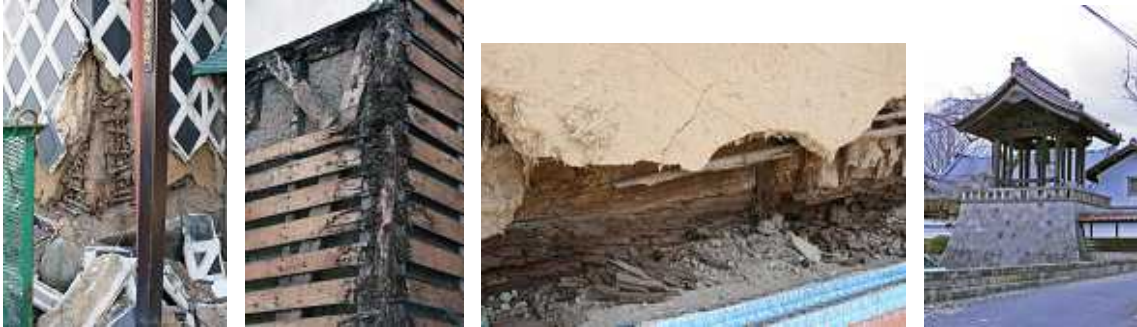
1 木造建築(在来木造、土蔵造りなど)では、古いものは土台そのもの・土台近くの構造材が湿気による腐朽と白アリにより、地震以前に耐力が無い状態であったものが揺れによって破壊された。基礎は大谷石等で造られたものであるが損傷は受けて無い。基本的に当初の耐力が既に老朽化で失われていたことが直接原因であるから、もし土台の腐朽などが無かったらどうであったか・・・ 明らかなことは、木造は基礎・土台周りに耐久性の全てがかかっていることを示した。白アリ対策と内部結露対策にかかっている。右下の鐘楼は屋根瓦もしっかり、損傷は見られない。他にもあったが無傷。

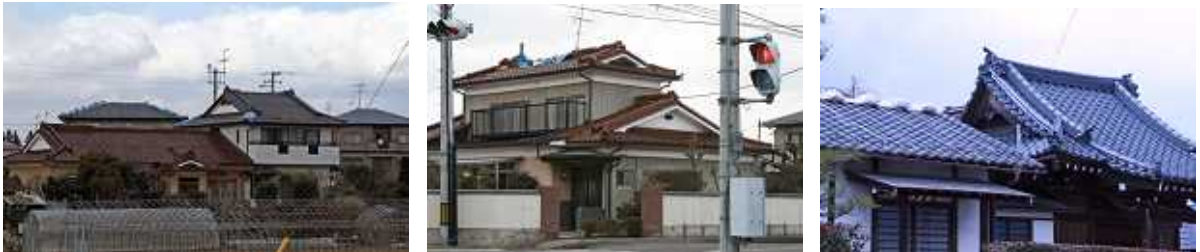
2 瓦屋根はその工法上の弱点がいつものように露呈した。二階の棟瓦の破損 それが一階の屋根瓦を損傷の図式が圧倒的。新しい棧瓦工法でしっかり施工されたと思われるものは無傷。それは、下部構造の耐震工法がしっかりしていることにより揺れなどが軽減されたこととの複合結果であることは明らか。瓦屋根の熱環境性能は極めて優れているし、地域性・歴史性を示す外観の価値も貴重。安易な排斥はすべきではない(・・・下記、6の吊天井に対する考察と矛盾するけれど・・・)

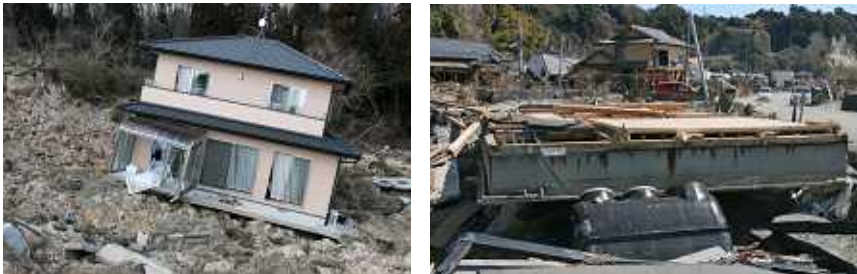
3 明らかに新しい木造建物は外観上無傷が圧倒的。木造の耐震化は明白に利いている。新築の殆どはベタ基礎工法であり、基礎と土台・柱の緊結がしっかりしているため地滑り崩壊でも基礎ごとそっくり移動し傾いているがそのまま吊り上げて元に戻せそうなくらい頑丈。右下は岩間地区で津波に流されたベタ基礎。上部構造は引きちぎられ土台と床板の一部は付いている。

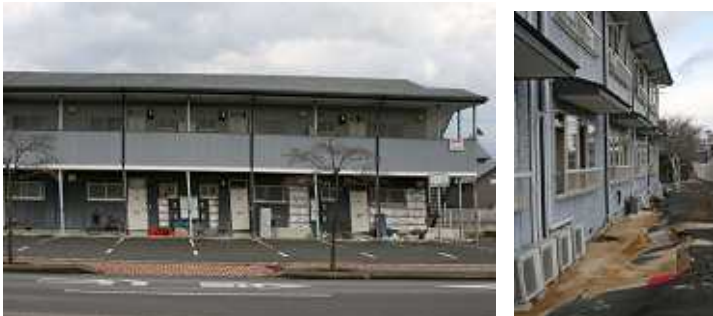
4 これは酷い、という損壊を受けている建物は耐震基準以前の構造及び古い木造で構造材が腐朽しているもの、そしてかなりいい加減な施工、液状化などの地盤変形が重なったものに限られる。

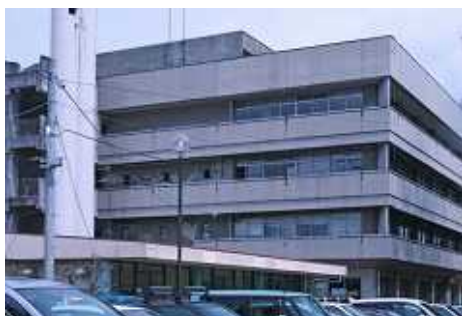
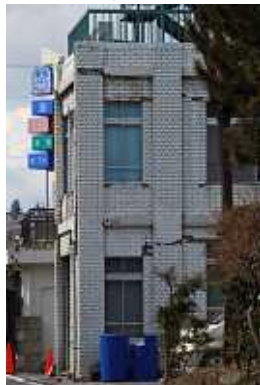
5 RC造のせん断破壊等の致命的被害を受けているのは旧耐震のものに限られるであろう。新しい建物は外見上の被害は見られず、通常営業されていた。左下は須賀川市役所の端部で3階の耐震壁に損傷。

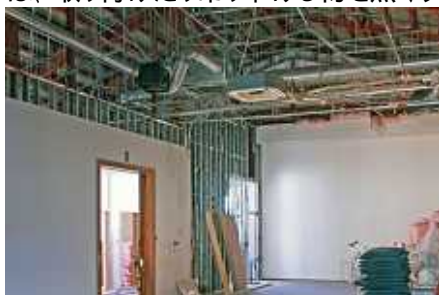
6 新しい建物でもスーパーや葬儀場で、外観は数か所ガラスが割れる程度であっても、吊天井の落下による被害が相当に多い。茨城空港同様、以前から指摘されてる吊天井の問題は基準法の根本的な見直しをすべき、と思う。地震発生時の国会議事堂での、シャンデリアの落下に議員全員が全注意を払っていたこと、九段会館の事故と合わせて見直すべきと思う。取り付けられたもの、吊られたものは落ちる可能性を持つ。ならば、取り付けたり吊り下げる物を無くすことが検討されるべき。取付方法の強化策は「想定外」には無力である。

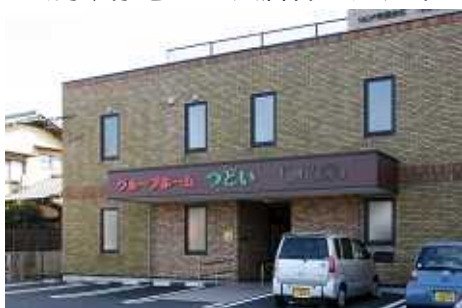
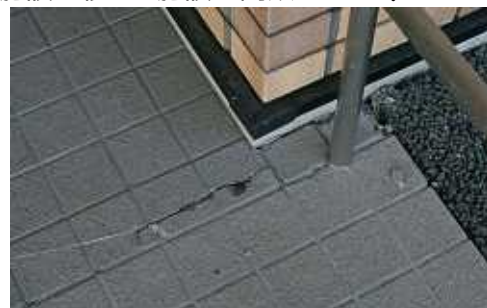
7 建築物として構造的な損傷を免れても、室外機等の外部付属設備の破損により使えない事例として、コンブス工法で建てられた「グループホーム つどい」のケース。

外観に損傷は見えないが、数か所のサッシにゆがみでロックできず、ガムテープ等で補強しているとのこと。屋上設置のエアコン室外機が故障(機器本体の倒壊か接続配管の破断などかは不明)、通電されても暖房できないので寒くて居られない。

断水、停電により入居者はすぐに他の施設に移して施設は閉鎖している。

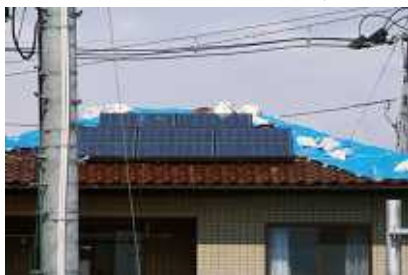
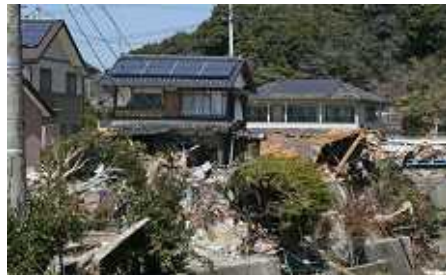
8 太陽光発電パネルの設置事例は少ないが、しっかり屋根面に残っていたのはすこし意外であった。パワコンが損傷を受けていなければ最大 1.5kw を予備コンセントから使えるとのことだが、停電時に有効だった事例の調査報告を知りたい。
